Metodología de revisión de planos constructivos e inspección de pilotes de la pila del puente nuevo sobre el Río Blanco

ANDRÉS ARROYO MENA

Proyecto final de graduación para optar por el grado de
Licenciatura en Ingeniería en Construcción

Septiembre del 2018

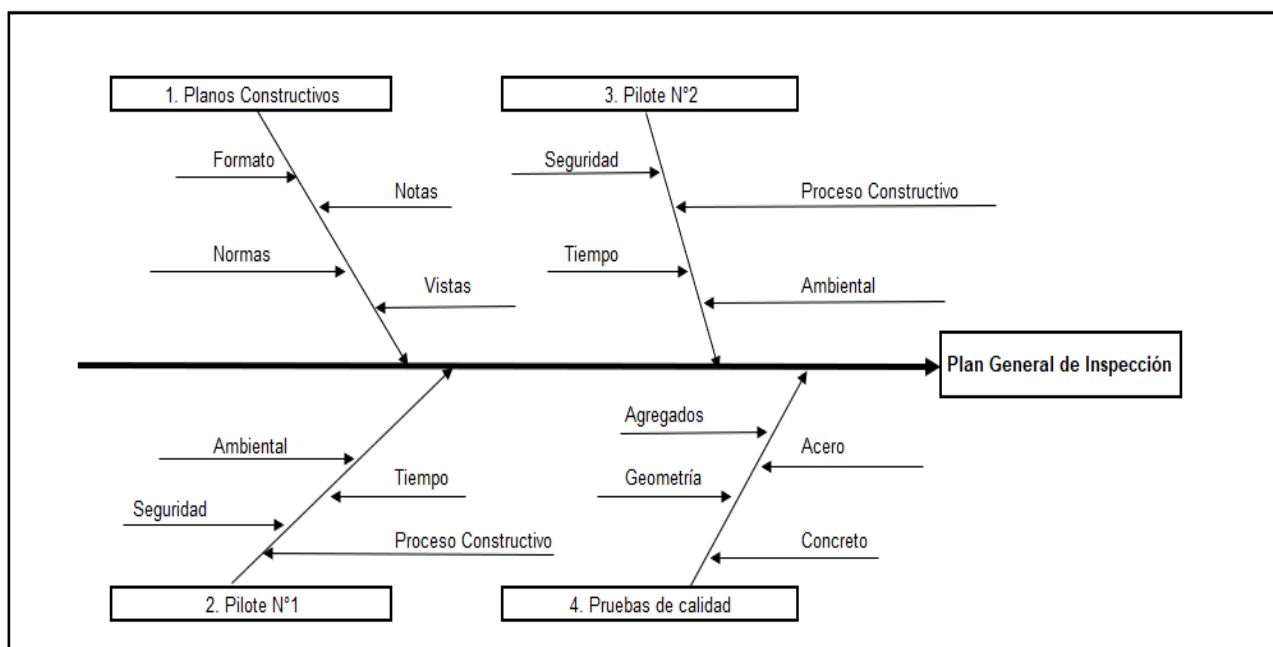
Figura 5. Diagrama de Ishikawa del Plan General de Inspección.
Fuente: Autor.

La figura 5 es el Plan General de Inspección representado por medio de un Diagrama de Ishikawa, en este se muestra el orden de inspección a seguir para abarcar el alcance del proyecto, empezando por la inspección de los planos constructivos, siguiendo con el pilote N°1, luego el pilote N°2 y para finalizar la inspección de calidad. Además, este diagrama permite organizar los aspectos que hubo que considerar en las inspecciones de cada uno de los aspectos a contemplar para la realización del plan.

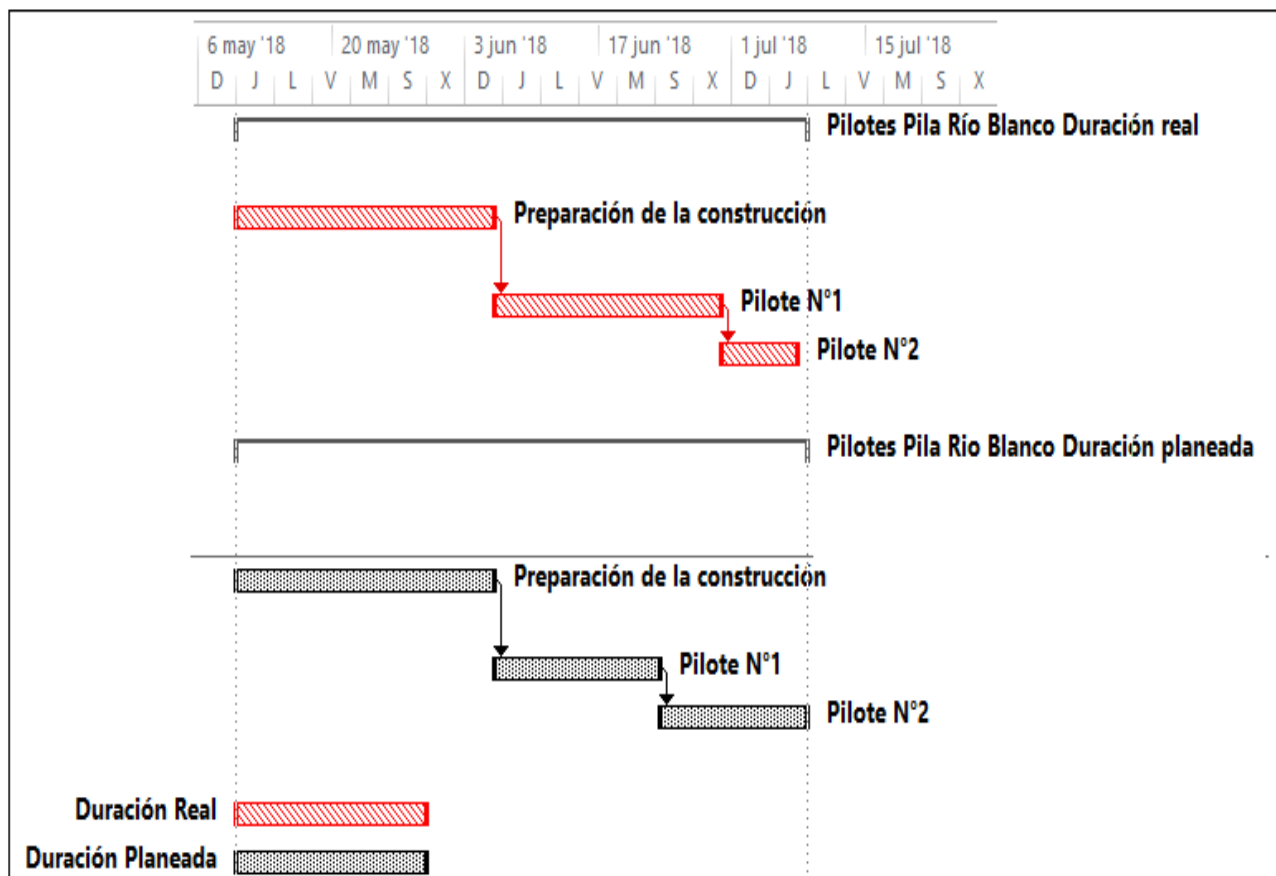
Figura 7. Diagrama de Gantt de la construcción de los pilotes de la pila del puente nuevo sobre el Río Blanco.
Fuente: Autor.

El cuadro 16 y la figura 7 presentan la comparación entre el tiempo de ejecución real contra el tiempo de ejecución planeado, los cuales fueron evaluados en la inspección de la programación y tiempos con base a lo establecido en el Anexo 4.

Por último, el cuadro número 16 muestra una comparación entre la duración planeada de los pilotes de la pila (pilote N°1 y N°2) contra la duración real de estos, como se puede observar la preparación del terreno para construcción inició del 10 mayo y finalizó el 5 de junio, dando inicio a la construcción del pilote N°1. La empresa CHEC estimó una duración de 35 días para finalizar ambos pilotes, sin embargo, les tomó solo 30 días poder finalizar con ambas estructuras. Esto se logró con una excelente planeación de las cuadrillas de trabajo, las cuales trabajaban 24 horas al día, los 7 días de la semana, por lo que una cuadrilla trabajaba de la mañana a la tarde, y luego entraba otro equipo de trabajo de la tarde a la noche y así sucesivamente. La figura 7 es un Diagrama de Gantt, el cual comprueba lo mencionado anteriormente, en este diagrama se observa cómo se cumple con el plazo establecido.
